# 2016年熊本地震による阿蘇地方の被害状況

前川侑太

Geo-disaster Mitigation Engineering

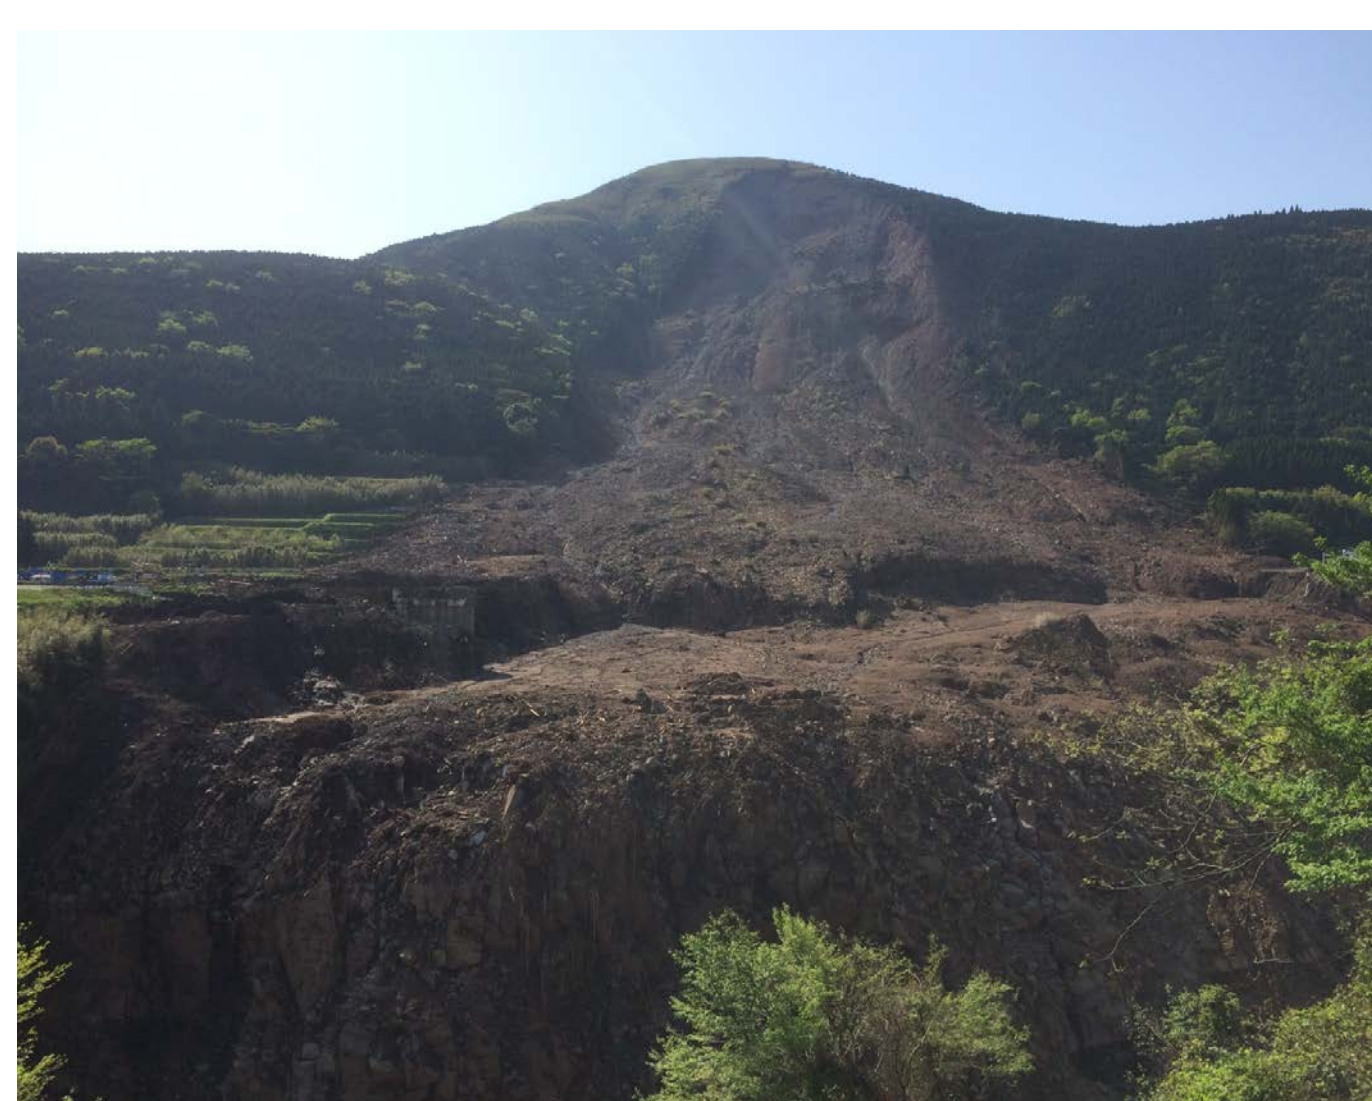
図2 4月30日現在の阿蘇大橋跡地

図2は調査で得られた4月30日現在の阿蘇大橋跡地である。阿蘇大橋は1971年に開通し、全長約200mの橋で熊本市から北部の阿蘇市に向かう国道57号から南部の南阿蘇村に向かう国道325号が分岐する地点にある橋である。今回の落橋は橋の西側にある斜面の表層崩壊によるものと考えられている。阿蘇地方には火山灰質土が広く分布しており、今後同じ場所に同様に橋を建設するのは得策ではないという見解も報告されている。また、図4、図5は京大火山研究センターで生じた斜面崩壊の様子である。同じ丘の異なる方向で斜面崩壊が生じている。崩壊の生じている斜面の傾斜角は10°程度かそれより小さい非常になだらかな斜面にも関わらず崩壊が起きており、流下距離が長い。土の残留強度が非常に低いか液状化に近い状態になっているのではないかと考えられている。

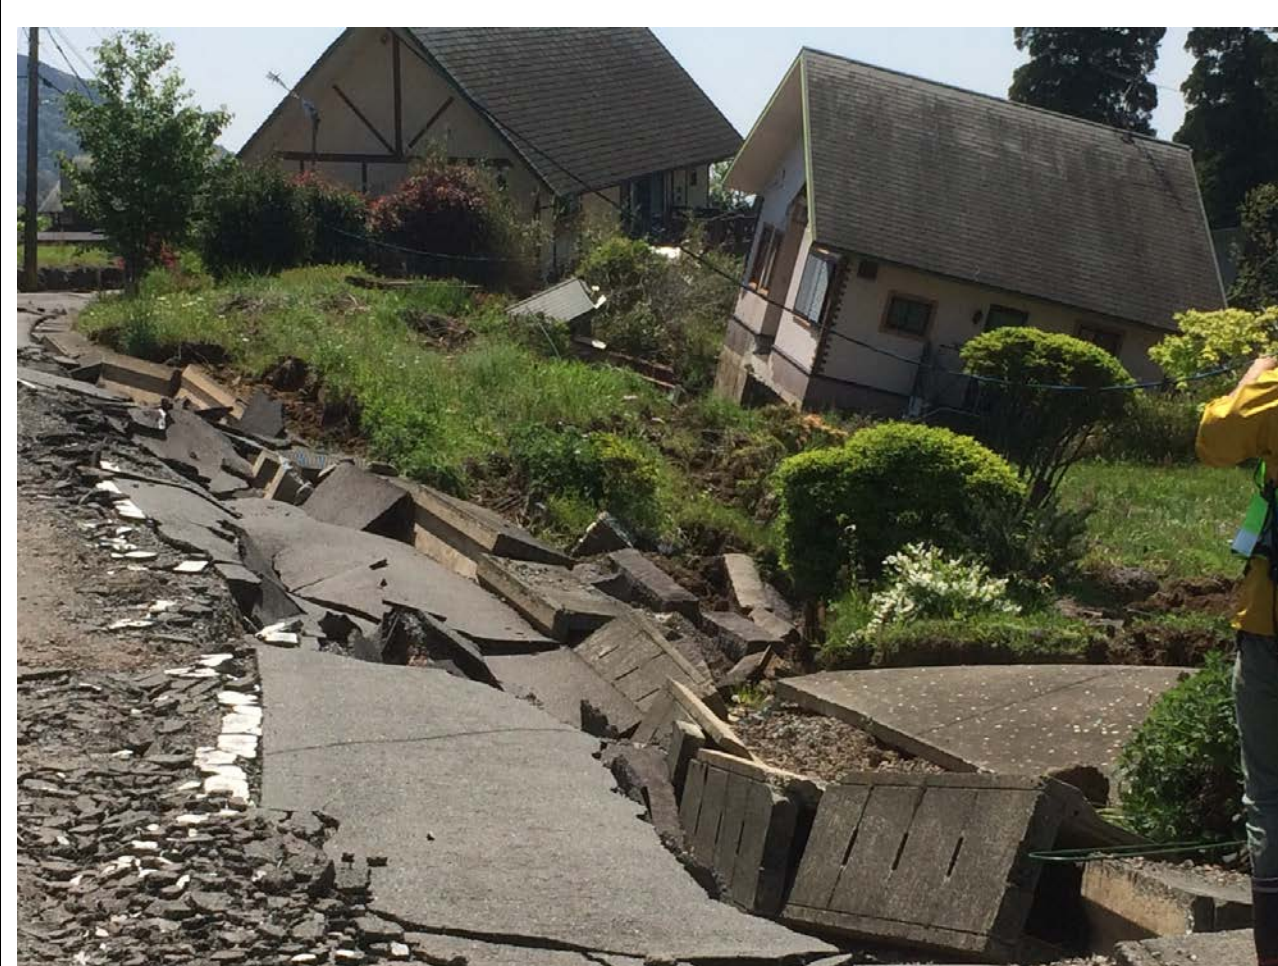
図4 阿蘇地方の住宅地①

図6、図7は阿蘇地方の住宅地である東急カントリータウン造成地の被害の様子である。構造物自体に被害が出ている住宅もあるが限定的で構造物自体に被害は出ていないが基礎の地盤に被害が生じているケースも確認されている。東急カントリータウン造成地は切土と盛土で形成され、甚大な被害が生じた地域は盛土によって形成された箇所ではないかと考えられ、住宅地の地盤評価の重要性を示唆している。また、道路部分にも多数の亀裂が確認された。
