# 降水量分析と乾湿繰り返しに起因する 泥岩斜面不安定化に関する研究

新井逸郎

Geo-disaster Mitigation Engineering

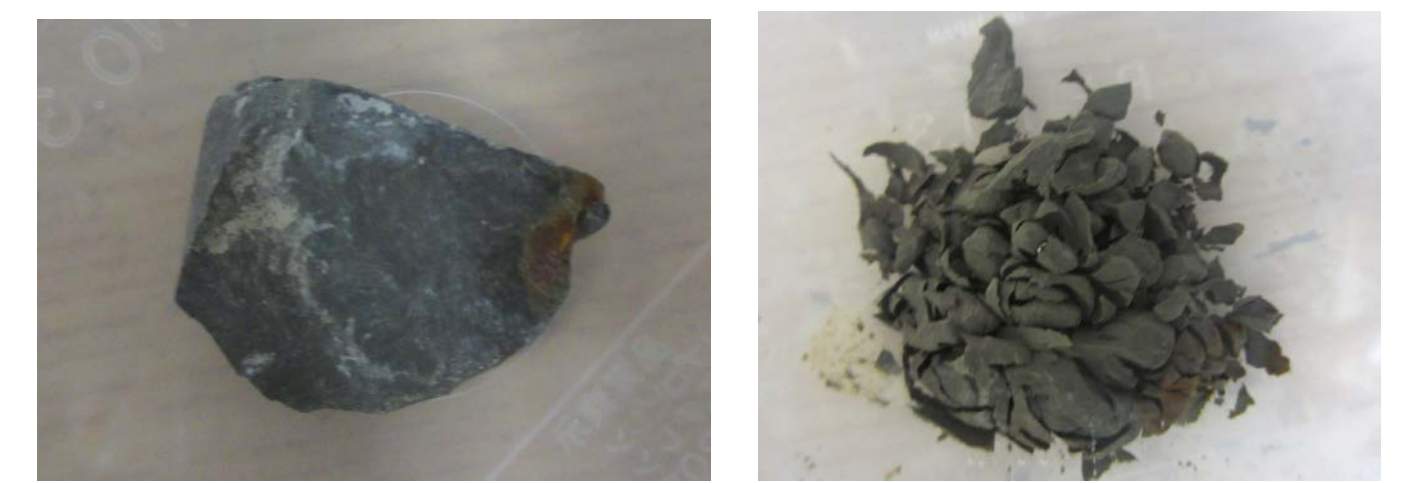
図1 乾湿繰り返し前(左)と後(右)の泥岩

泥岩系の地盤材料は、乾湿繰り返し作用により風化が進行する(図1)。本研究では、降雨に起因する国内外112箇所の斜面災害事例を収集し、各事例について、熱帯降雨観測衛星(TRMM)で得られた斜面災害発生日から過去3年間の降水情報を整理し、発災箇所の地質との関連性を調べた。さらに、せん断応力一定条件で乾湿繰り返しを受ける泥岩礫質土の変形特性を一面せん断試験により検討し、斜面地盤の強度低下モデルを構築して実際の斜面災害事例へ適用した。

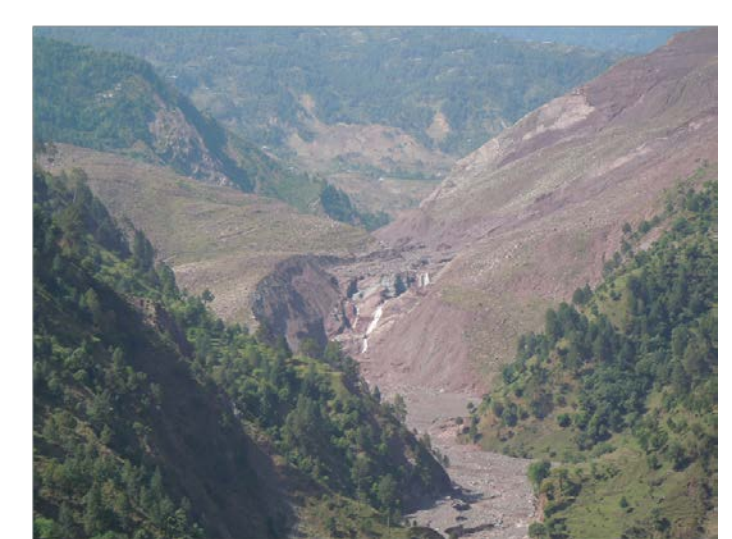
図7 斜面崩壊事例 (2010年 パキスタン)

このモデルを実際の斜面崩壊事例(図7)に適用した。この事例は2010年2月にパキスタンで発生したもので、乾期と雨期が明瞭な地域(図8)であり、崩壊発生時の降水量はそれほど多くなかった。モデルにより、泥岩斜面地盤の強度低下に及ぼす降水パターン(乾湿繰り返し)の影響を示すことができた(図9)。
