# ネパール地震による地盤変状メカニズムの解明 (カトマンズ Araniko Highway周辺)

## 研究概要

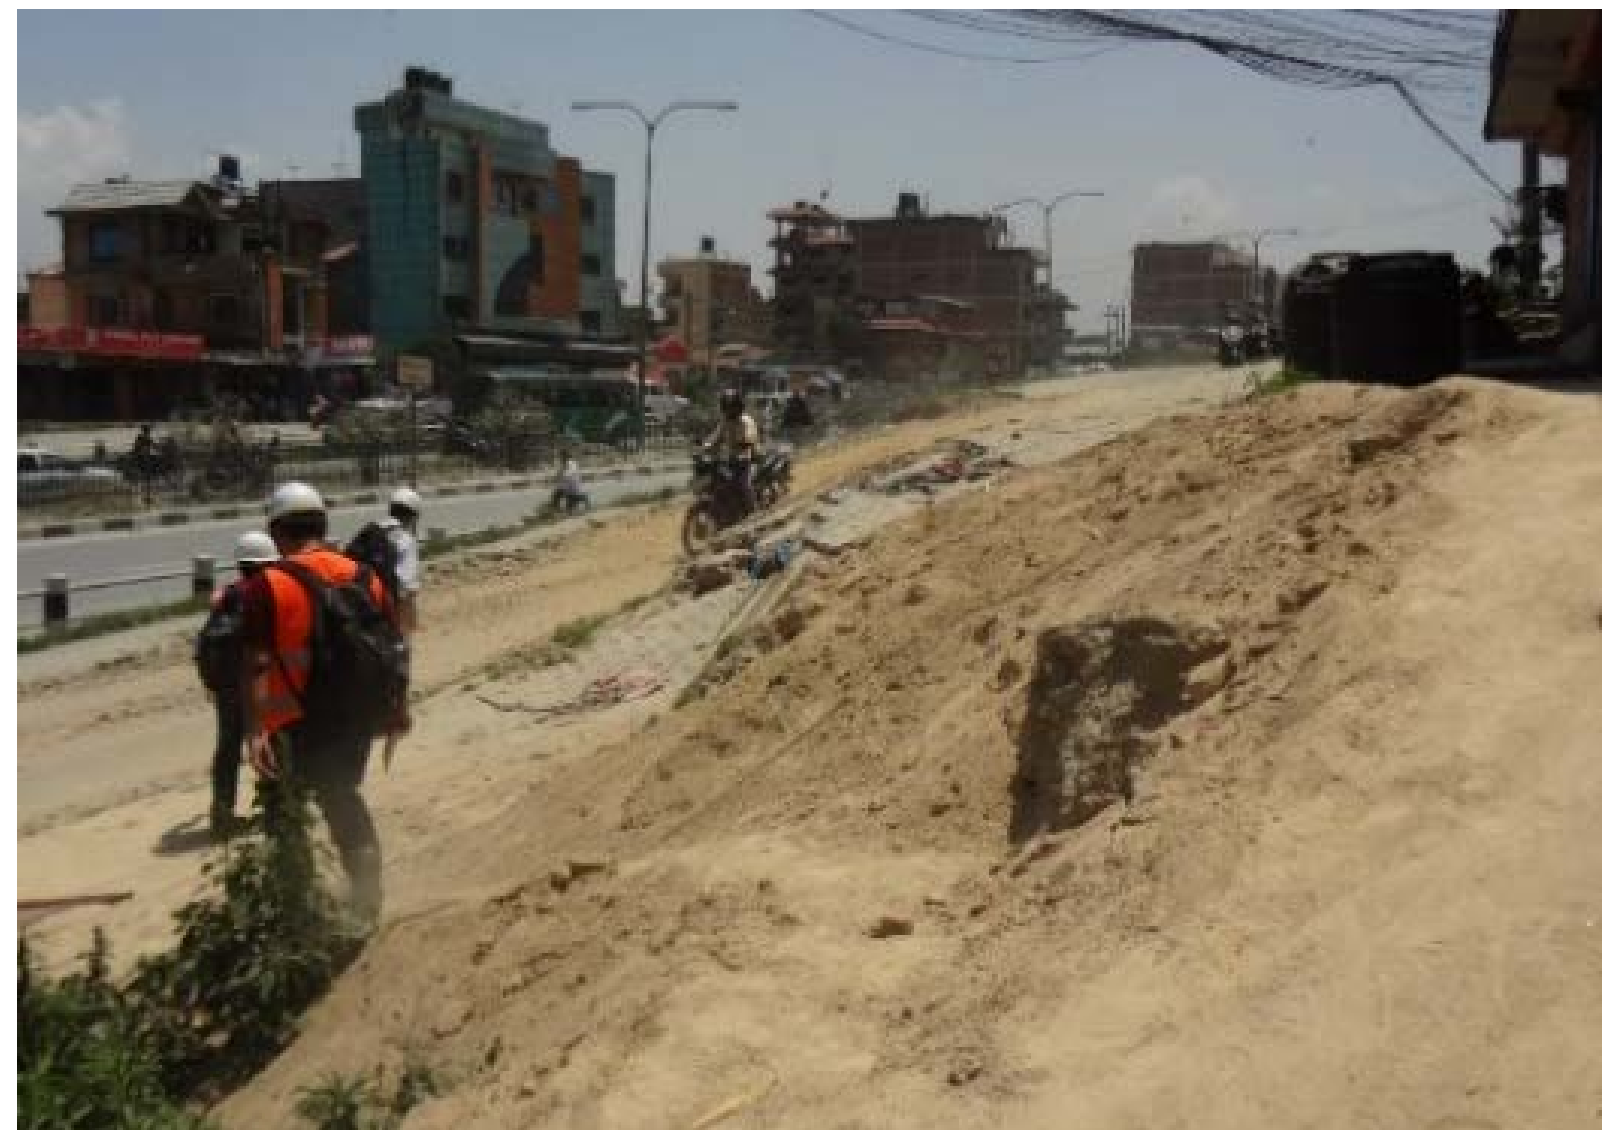
ネパール地震によって発生した高さ1.3mの段差

2015年4月25日に発生したネパール・ゴルカ地震により、首都カトマンズとパクタブルを結ぶ重要な幹線道路(Araniko Highway)周辺に大きな亀裂・段差が出現した。また、Highway盛土部や住宅地の地盤にも大きな変状が生じた。この地盤変状はJAXAによるSAR干渉画像にも表れるほど顕著なものであった。

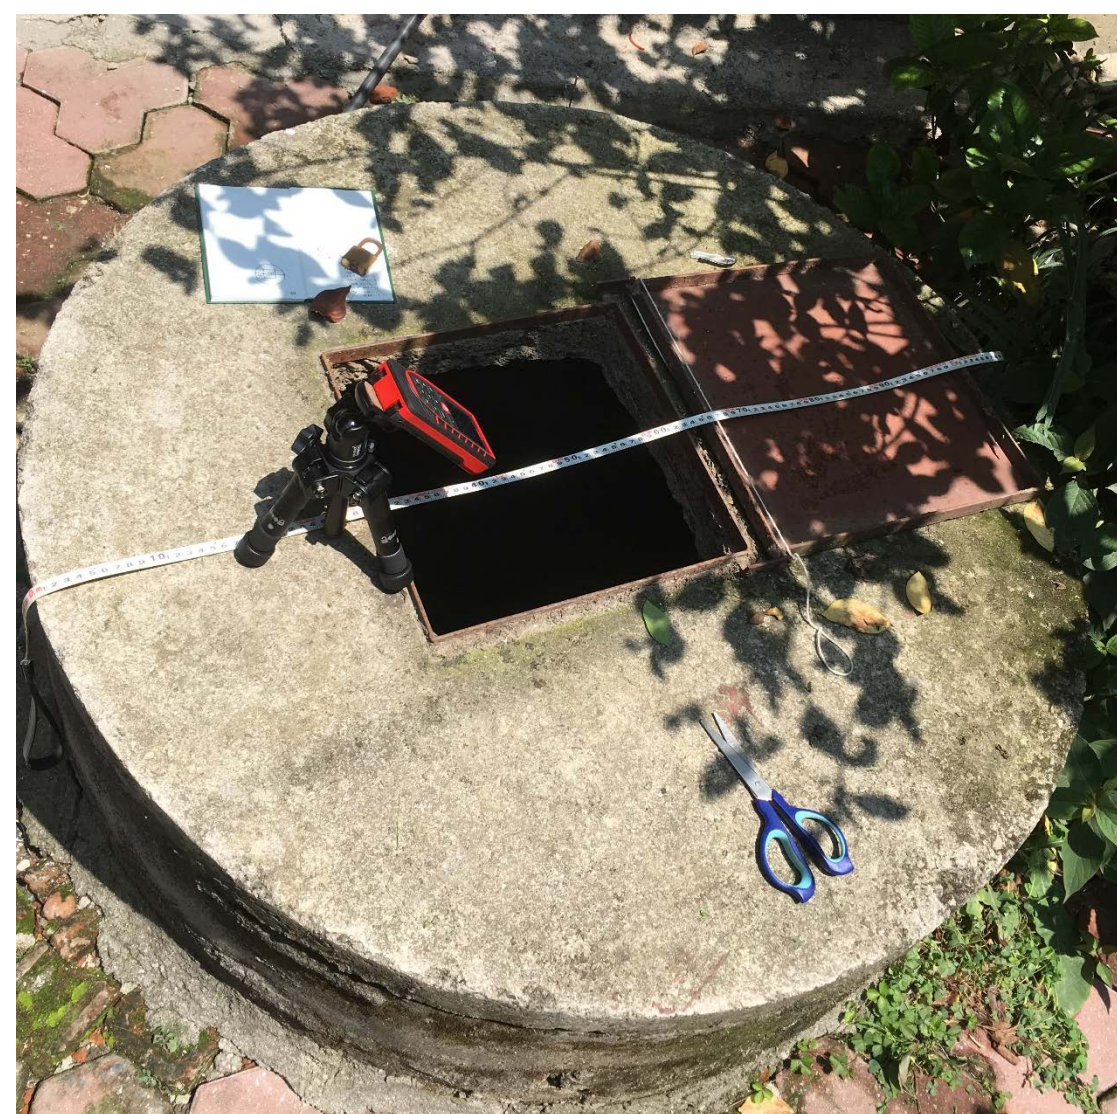
井戸の傾斜計測の様子

ボーリング調査により、被害地域のGL-5~7m付近に緩く傾斜した砂層(N値10回程度)の存在が判明した。簡易動的コーン貫入試験から、この砂層が地下水位以深に分布している可能性が示された。地震動による非排水せん断により、この砂層のせん断強度が極端に低下し、傾斜に沿って大きく変状した可能性が考えられる。また井戸の変状調査から、上記のメカニズムを示唆する傾向が確認された。

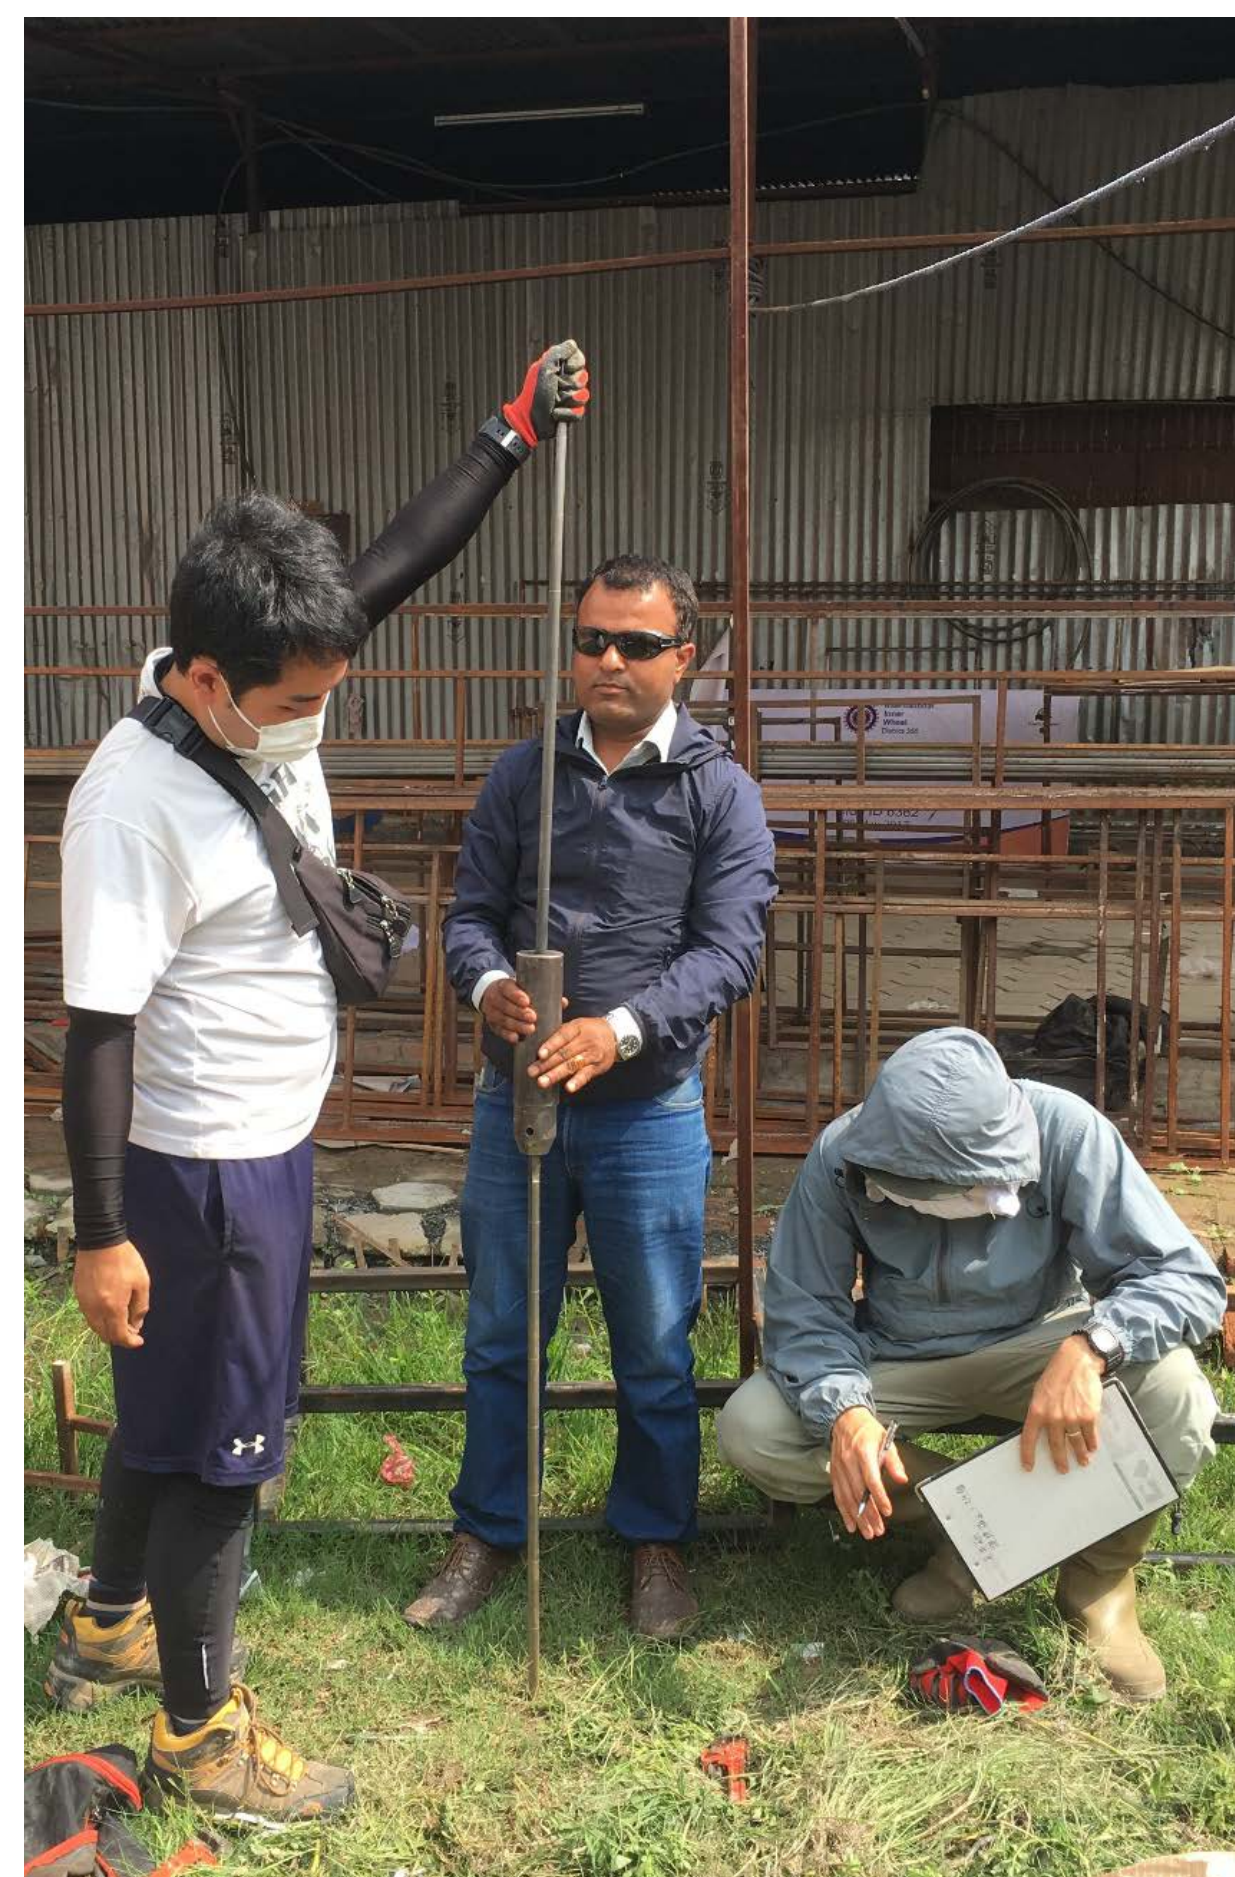
簡易動的コーン貫入試験の様子
